Reducción del riesgo de averías en transformadores de instrumentación AT en el sistema de transmisión

CASO DE ESTUDIO
NB DFR EN CVTS AT

Reducción del riesgo de averías en transformadores de instrumentación AT en el sistema de transmisión – aplicación de la respuesta de frecuencia dieléctrica de banda corta (NB DFR) en cvts de alta tensión

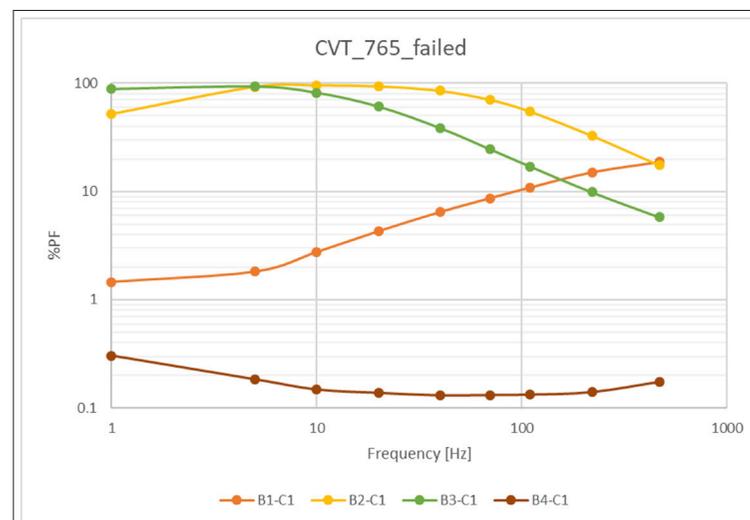
Figura 3: Gráfica NB DFR de las secciones C1 B1 a B4 del CVT 1 averiado (Obsérvase el % de PF a 60 Hz en los resultados de la prueba de DFR de NB de 250 V anteriores; en comparación con los resultados de la prueba de 10 kV de %PF de la Figura 1 se confirman dependencias de tensión significativas y anormales.)

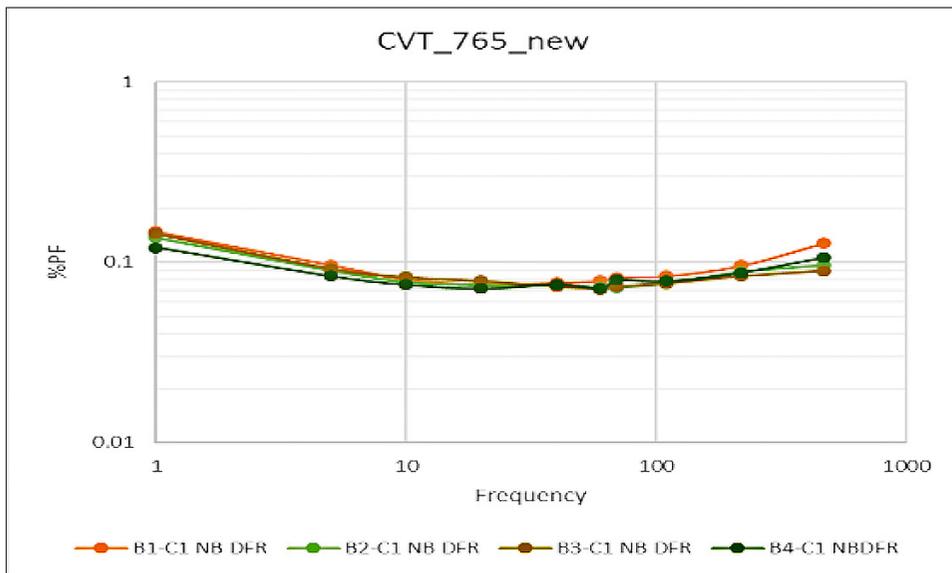
Figura 5: Resultados aceptables de la prueba NB DFR para las secciones B1 – B4 de la CVT-1R C1 de reemplazo

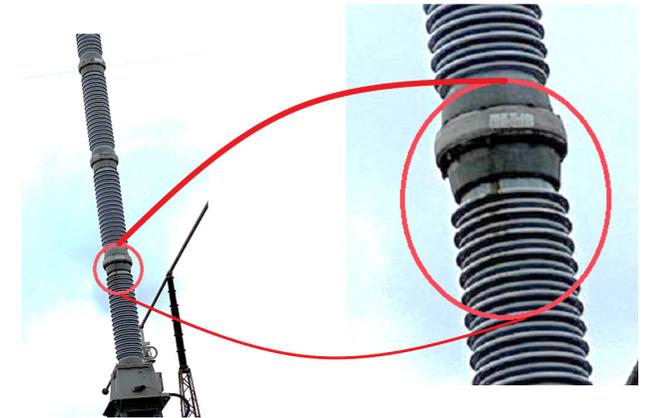
■ Mientras reemplazaba la CVT-1, el especialista en pruebas notó una mancha en la superficie de la fase adyacente de la CVT (CVT-2, Figura 6). Cvt-2 estaba reportando un voltaje esperado en SCADA, pero dado el fallo de CVT-1 y el acceso conveniente al equipo de prueba, se realizaron pruebas de capacitancia y PF y pruebas de NB DFR en CVT-2 (Figuras 7 – 10). Las pruebas revelaron fallas en el aislamiento de CVT-2.

Figura 6: CVT-2 como se encuentra durante la inspección visual

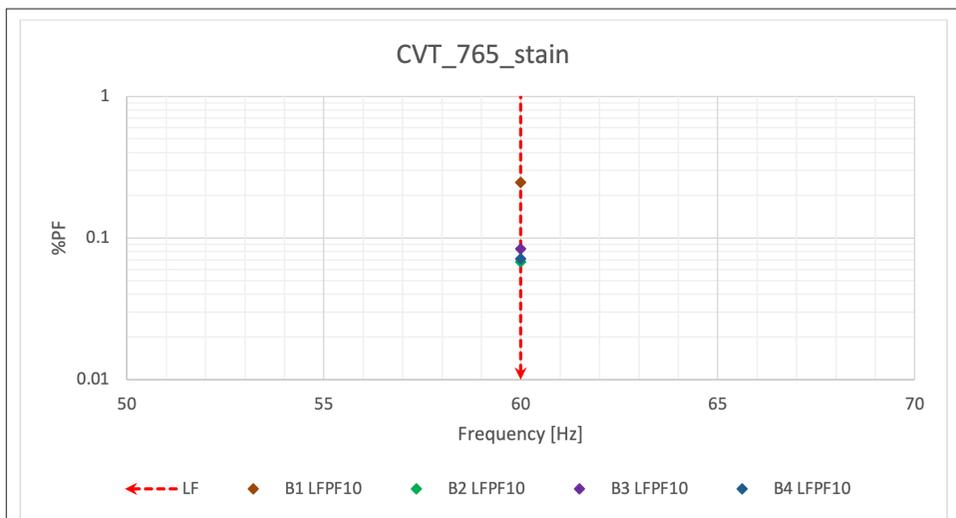
Figura 8: Resultados de la prueba de frecuencia de línea de 10 kV % PF para las secciones C1 B1 – B4 de la CVT-2

(Nótese el %PF elevado para la sección C1-B1 (0,25%) en relación con las otras 3 secciones (~0.08%.)

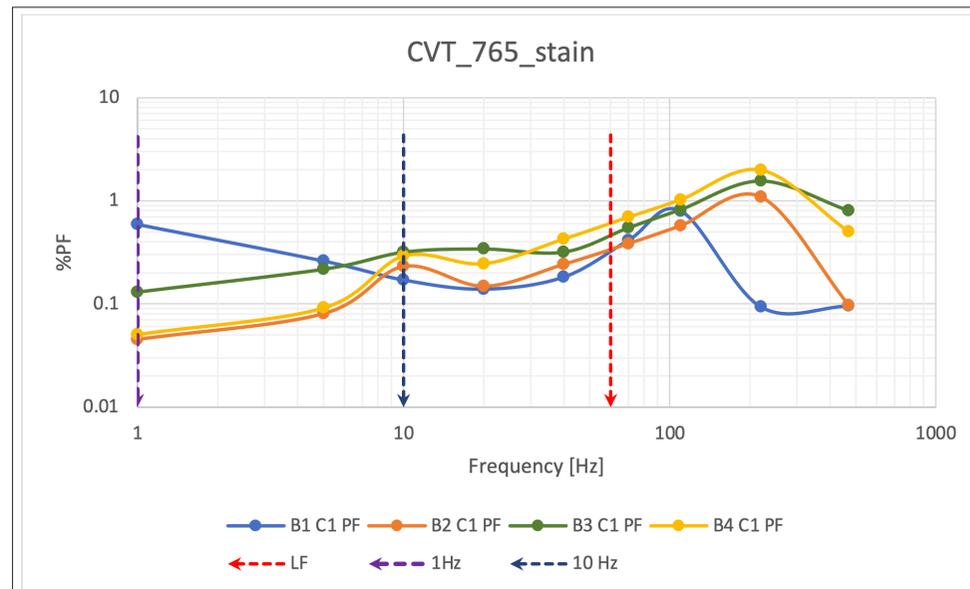
Figura 9: Resultados de la prueba NB DFR 1-500Hz en CVT-2

(Se puede observar que todas las secciones conectadas en serie se han visto afectadas y la respuesta dieléctrica presenta una respuesta atípica para las 4 secciones. El resultado de la prueba de 1Hz de la sección C1 B1 reveló un comportamiento diferente en comparación con las otras secciones y se realizó una prueba de pf tip-up, Figura 10, para verificar su dependencia de voltaje.)

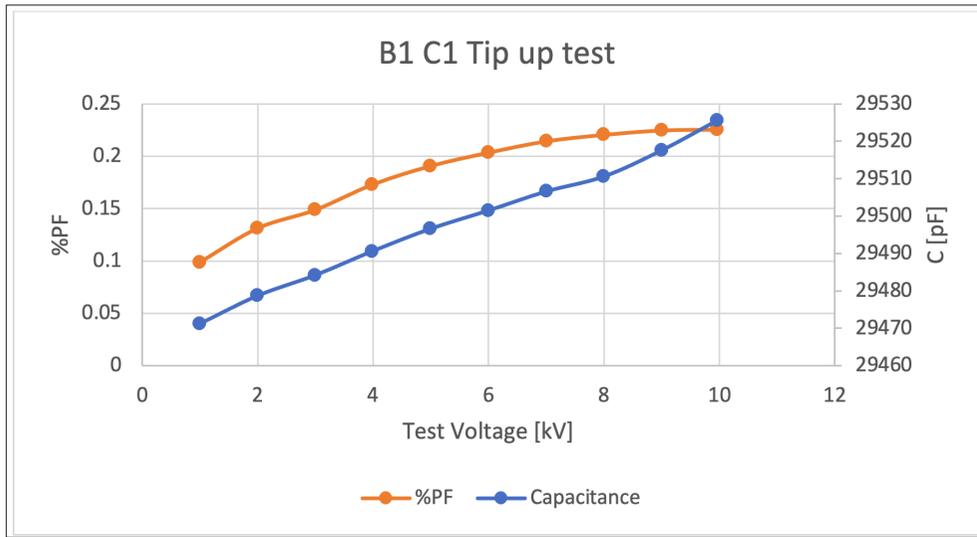
Figura 10: Resultados de la prueba de tip-up del factor de potencia para la sección C1-B1 de CVT-2

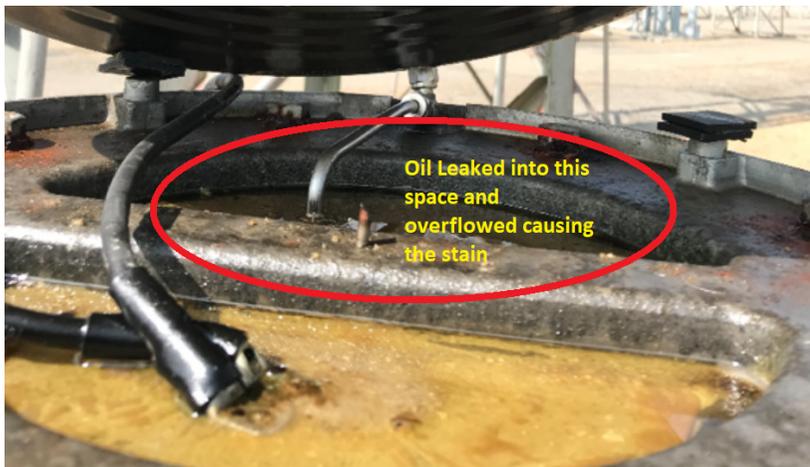
Figura 11: Residuos de aceite debido a daños en la parte superior de la sección C1-B1

- Se decide desmontar CVT-2 confirmandose daños significativos en su sección C1 – B1 (Figura 11.),
 - Se encontró una partidura en la sección C1-B1
 - Faltaba aceite en la parte superior de la sección C1-B1.
 - La integridad de aislamiento se notó comprometida.
 - Este tipo de fallas no afectan la relación de transformación.
- Cvt-2 también fue reemplazado.
