CASO DE ESTUDIO

Momento para investigar con SFRA

Este caso de estudio fue compartido generosamente por Hitachi Energy Service Group en Suecia. Un transformador para horno Diii de 22 MVA, 10,5 kV/276 V (regulación de tensión de 336 a 216 V), que había operado bajo un uso intenso durante muchos años en una planta de fundición de acero en Europa, se sometió a una serie completa de pruebas tras una falla súbita durante el funcionamiento. El contratista de servicio evaluó el estado eléctrico y dieléctrico de este transformador. Durante el servicio, este tipo de transformador tiene su devanado secundario conectado externamente en una configuración Delta a través de un puente de alta corriente. Para aclarar la designación del vector, se presenta un diagrama simple que muestra sus terminales en la Figura 1.

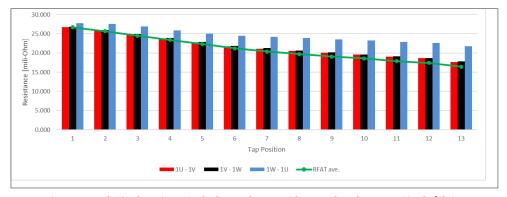
Figura 2: Medición de resistencia de devanado corregida a pruebas de aceptación de fábrica (FAT, del inglés Factory Acceptance Testing) para la comparación

■ El gráfico de la Figura 2 efectivamente muestra un valor elevado de los resultados de la prueba de resistencia de devanado en comparación con los valores de FAT, pero lo más importante es la variación de la fase C.

- La Figura 2 muestra que las fases A y B se comportan de manera similar con cierto incremento con respecto de las mediciones de FAT a medida que cambia la posición de la toma. Las tomas 9, 10, 11, 12 y 13 se considerarían inequívocamente para la investigación, ya que la diferencia es >5 %.
- La fase C se comporta de manera bastante diferente, superando la variación aceptable en todas las posiciones de la toma.
- Las fases A y B se vieron afectadas por la falla en la fase C, ya que los devanados en operación estaban conectados en Delta.
- Los resultados de la prueba de resistencia de devanado en el lado de baja tensión se presentan en la Tabla 3. La tabla muestra los resultados de la prueba para una sección del devanado de baja tensión. Las otras secciones del devanado de baja tensión arrojaron resultados similares.

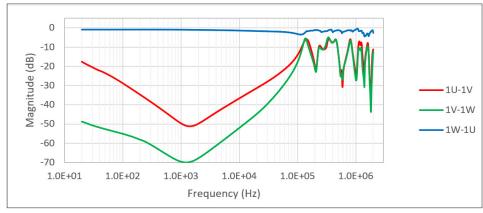
Figura 5: Circuito abierto de alta tensión: posición de la toma 1

Los resultados de la prueba de circuito abierto de SFRA (Figuras 5 y 6) indican un cortocircuito en la fase C (trazas azules). La falla también ha afectado las otras dos fases, lo que da como resultado una respuesta totalmente asimétrica.

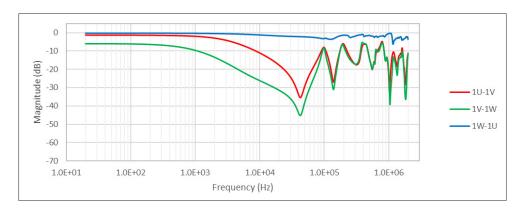
Figura 7: Prueba de cortocircuito de alta tensión

- Los resultados de la prueba de cortocircuito de alta tensión de SFRA confirman que la fase C se ve afectada en este transformador, pero el daño en esta fase también afecta la respuesta de las fases A y B.
- No había duda de que el transformador requería un trabajo importante antes de devolverlo al servicio. Para evaluar el alcance de los daños identificados por esta serie de pruebas, el propietario ordenó una inspección interna.
- Durante la inspección, se observó la falla en la bobina de reulación de la fase C, como se muestra en la Figura 8.
- Los devanados de las fases A y B, así como el núcleo, no se vieron afectados.

- El propietario del activo decidió reparar la unidad. La unidad se llevó al taller de reparación del fabricante para una restauración completa. La unidad reparada volvió a ponerse en servicio.
- La causa raíz de la falla no es 100 % clara. Este transformador para horno estuvo bajo un uso intenso durante muchos años, durante los cuales, se energizaba y desenergizaba frecuentemente a potencia total. El estado del transformador nunca se investigó a fondo antes de que ocurriera la falla.
