# Resultados engañosos en la prueba de aislamiento a frecuencia de línea

**CASO DE ESTUDIO**

# Resultados engañosos en la prueba de aislamiento a frecuencia de línea en un transformador contaminado

## Antecedentes:

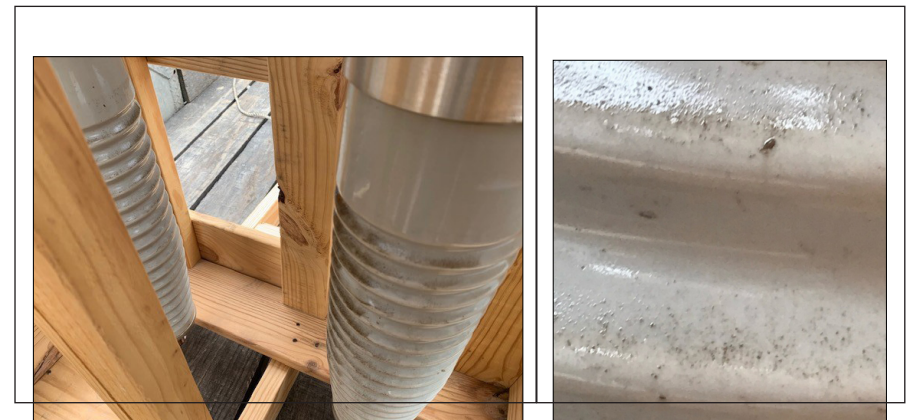
- Como era de esperarse, los resultados de la prueba de FP a 1 Hz confirmaron la necesidad de investigar todos los bushings de alta tensión.
- El propietario del activo finalmente decidió reemplazar los bushings de AT (Alta Tensión)
- El aceite del transformador se drenó y los bushings de alta tensión se quitaron de la unidad. En la Figura 4 se muestra una capa de contaminación en la sección inferior de los bushings.

Figura 4: Bushing de alta tensión extraído del transformador: contaminación de la superficie del aislador inferior.

- En función de estos hallazgos, el propietario decidió filtrar el aceite para garantizar la eliminación de todas las partículas en el tanque.
- Se instalaron nuevos bushings y se probaron. Se obtuvieron excelentes valores de FPFL (Figura 5) y a 1 Hz (Figura 6). Las condiciones de prueba fueron las siguientes:
  - Temperatura ambiente (TA) = 12 °C.
  - Temperatura de aceite superior (TOT) del transformador = 37 °C.
  - Temperatura del bushing ( $T_{prom} = [TA + TOT]/2$ ) = 24,5 °C.

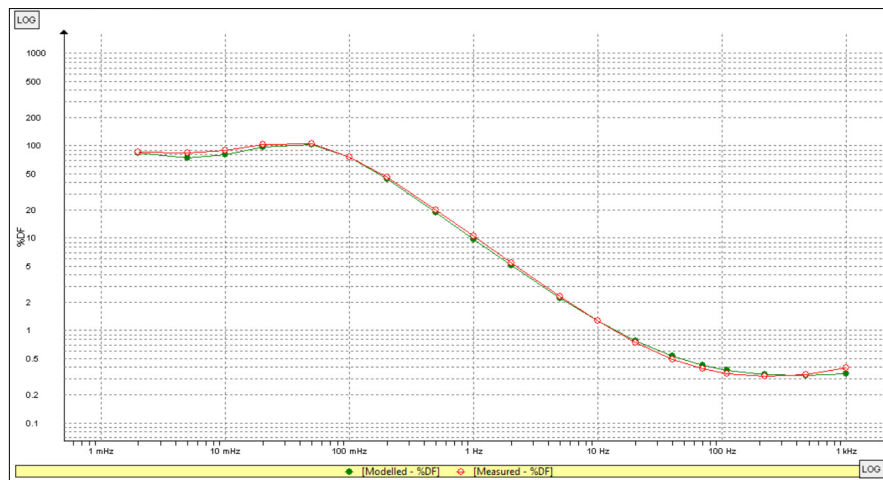
- El de espectro completo DFR muestra que el aislamiento sólido entre devanados contiene un porcentaje de humedad típico (1,7 %) para un transformador deteriorado por el servicio, pero el aislamiento líquido presenta una alta conductividad (11,8 pS/m).

Figura 9: Respuesta dieléctrica después del procesamiento de aceite.

- La inspección interna adicional de la unidad reveló que las paredes del tanque y el aislamiento de papel retuvieron la contaminación en áreas que dificultaban su extracción. Se recomendó enjuagar el conjunto de bobina central varias veces para eliminar la contaminación. Se tomaron muestras y se enviaron al laboratorio para su análisis.

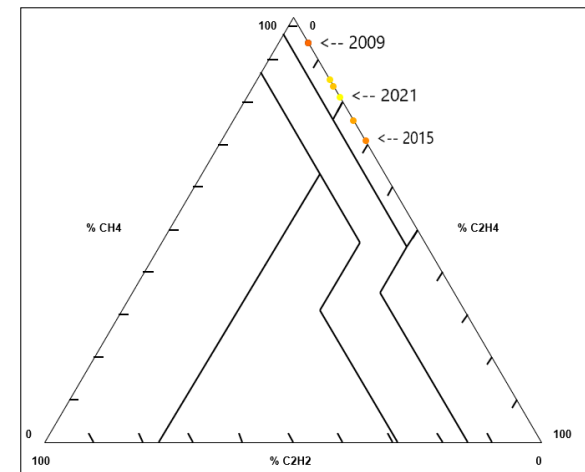
- Es importante mencionar que los datos históricos del análisis de gas disuelto (Figura 10) no alarmaron al operador. En el triángulo Duval 1, los valores fluctuaron dentro de las regiones T1 y T2. T1 y T2 son parte de los seis tipos básicos de fallas en transformadores, identificables con el triángulo Duval 1. T1 corresponde a fallas térmicas <300 °C y T2 corresponde a fallas térmicas de entre 300 °C y 700 °C.

Figura 10: En el análisis de gas disuelto se identificó una condición de falla desde el 2009 hasta el 2021 para el transformador de 1978 objeto de este caso de estudio.
