Identificación de
problemas ocultos dentro
de un OLTC tipo resistivo
antes de la inspección física

Caso de Estudio

Medición de
resistencia dinámica

Identificación de problemas dentro de un OLTC tipo resistivo antes de la inspección física – Aplicación de True DRM

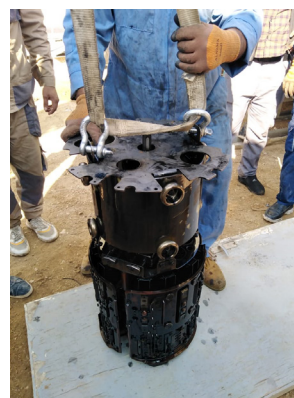
Figura 7: OLTC resistivo retirado para inspección visual

- Basándose en el análisis drm, el propietario decidió inspeccionar el OLTC a fondo. Después de limpiar el OLTC, se encontró un conector suelto (Figura 7),
- El contacto roto (Figura 8) se soldó de nuevo en su lugar (Figura 9) y se reinstaló el OLTC.
- Se realizó una prueba de verificación para verificar la condición oltc después de la reparación. La figura 10 muestra la ondulación de cada transición para las tres fases. Ahora los resultados son mas uniformes.

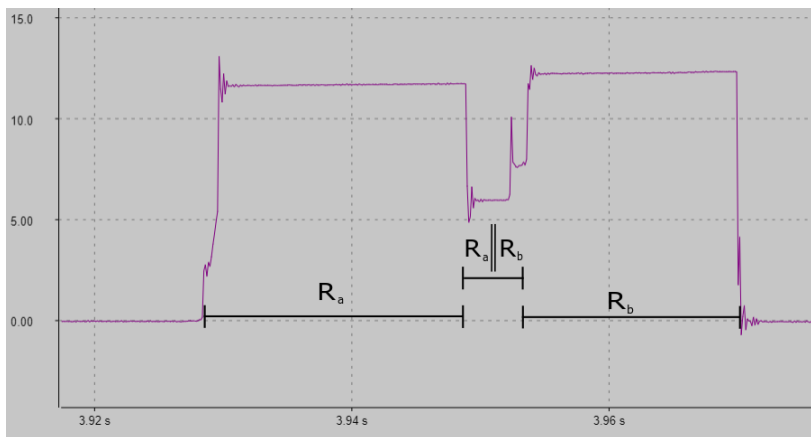
Figura 11: Curva DRM para la transición 13-12 Fase B después de la reparación.

Los resultados de la prueba DRM "TRUE" obtenidos en la transición 13-12 para la Fase B después de la reparación se pueden ver en la Figura 11. Las reparaciones fueron exitosas y la red de transmisión de energía eléctrica en Karbala devolvió con confianza y seguridad este transformador al servicio.
